UN CHALAND DE LOIRE ECHOUE A OUDON

André LORIN

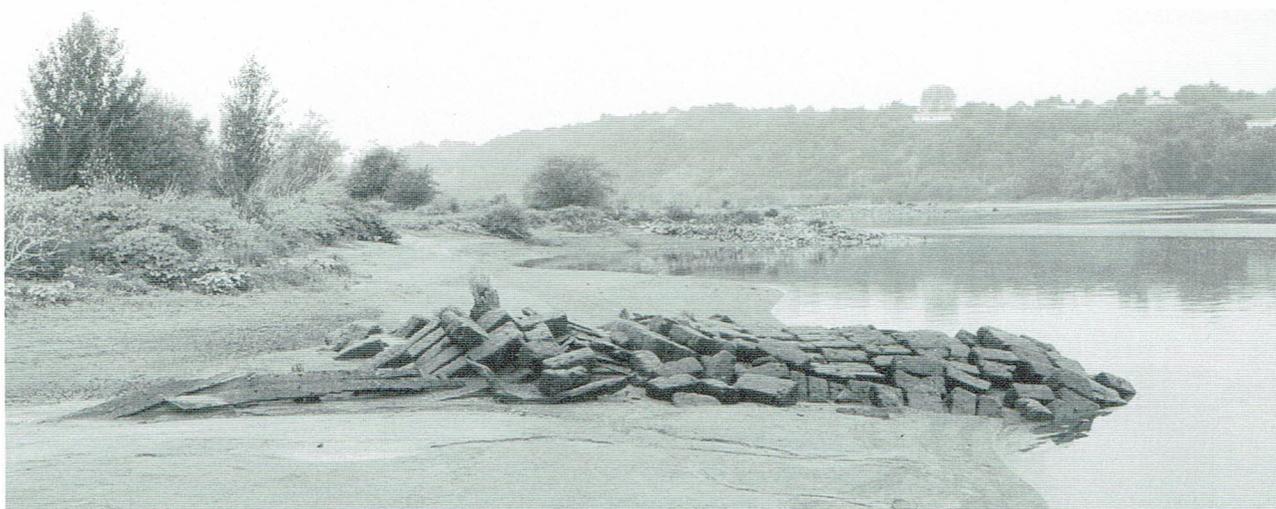
Vue générale vers l'aval du site de l'épave du chaland lors de sa découverte - Ph. L. Ménanteau, 02-1993.

Le site est très compact avec peu de blocs de tuffeau isolés autour du gisement central. La structure mise en évidence comprend deux rangées superposées de blocs de tuffeau. En dessous apparaissent les éléments caractéristiques d'un bateau : un plancher longitudinal, des courbes transversales et un bordé.

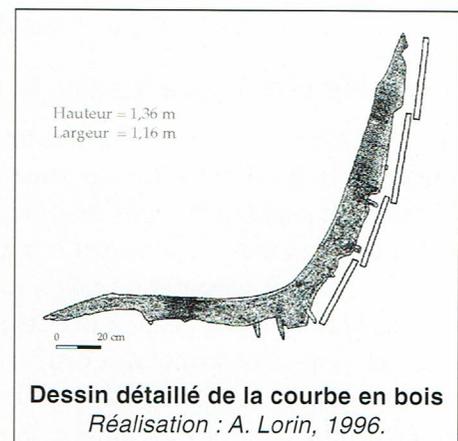
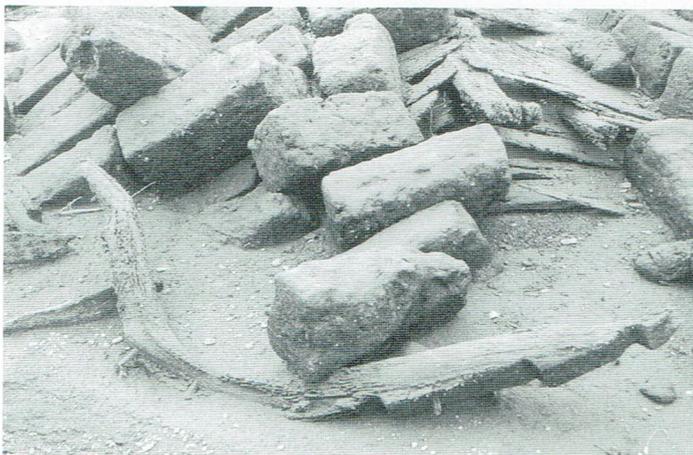
Une courbe en bois déjà repérée en 1996 a été extraite de la partie bâbord du site. Cette pièce intacte est particulièrement révélatrice de la construction de l'épave et peut donner une idée de la taille d'un des flancs du bateau. Sur le dessin ci-dessous, on peut analyser ses caractéristiques. On constate qu'elle est asymétrique : un côté, manifestement fait pour s'adapter au fond plat du bateau, comporte deux gournables par virure de plancher ; l'autre côté, vertical, est taillé de façon à supporter un bordé à clin, avec également deux gournables par virure. La pièce a été taillée dans un arbre courbe avec peu de finition puisque des amorces de petites branches sont encore visibles : elles ont été rabotées sommairement par le charpentier. En mesurant le côté vertical taillé à clin, avec ses chevilles encore en place, on constate qu'il pouvait porter quatre éléments de bordé.

Vue de la courbe en bois dans le chargement de tuffeaux
Ph. L. Ménanteau, 02-1993.

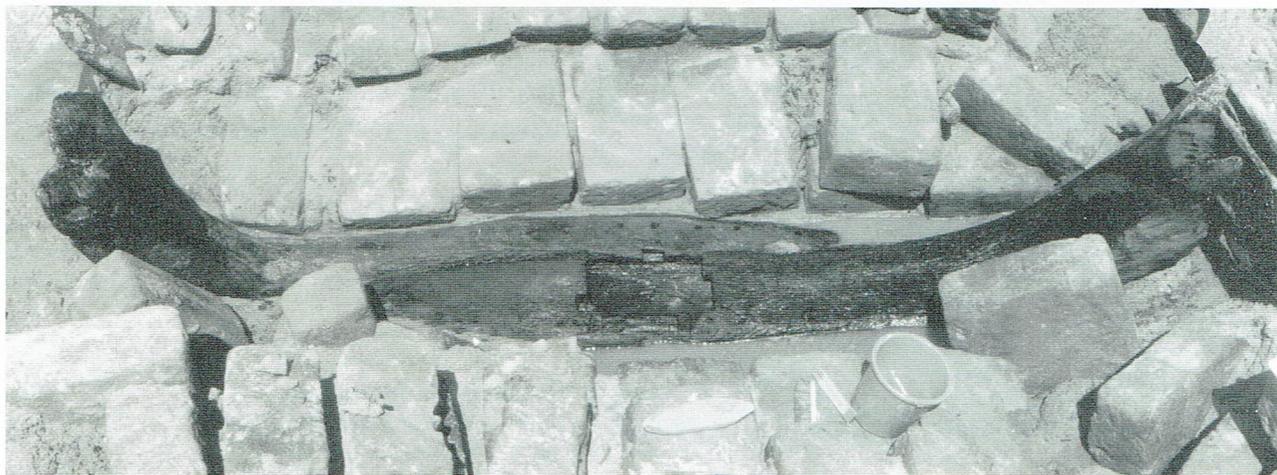
Le dégagement du site s'est poursuivi en direction de la partie enfoncée dans la berge avec enlèvement du sable jusqu'à la cote moins 2 m, ce qui a amené la découverte des courbes supportant le mât, faites de deux troncs de chêne taillés en L et assemblés l'un contre l'autre. Des gournables les relient au fond plat du bateau. L'emplanture du mât est creusée dans l'une des deux courbes. Sa forme permet de déterminer le sens du navire, le mât étant classiquement emboîté sur trois côtés dans une embase appelée *castro*. Par contre nous ne découvrirons aucun élément du tableau arrière ou du gouvernail.

Vue de l'emplanture de mât du chaland - Ph. A. Lorin, 08-1997.

En conséquence, l'arrière du bateau est du côté du fleuve. L'avant s'enfonce dans le sable de la rive. L'axe général du gisement mesuré au compas est au 234, soit au Sud-Sud-Ouest. L'épave est inclinée d'environ 10° sur le côté gauche de cet axe, donnée confirmée par une mesure de profil transversal faite au centre du site.

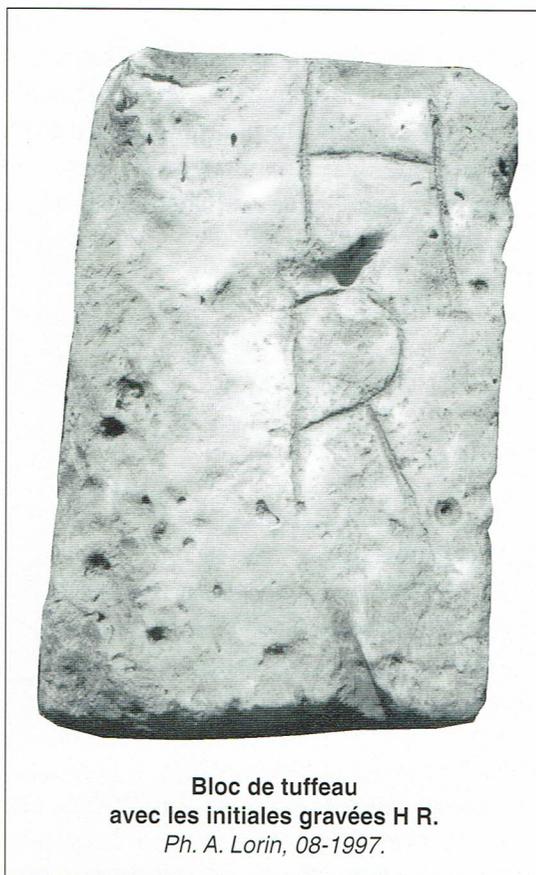
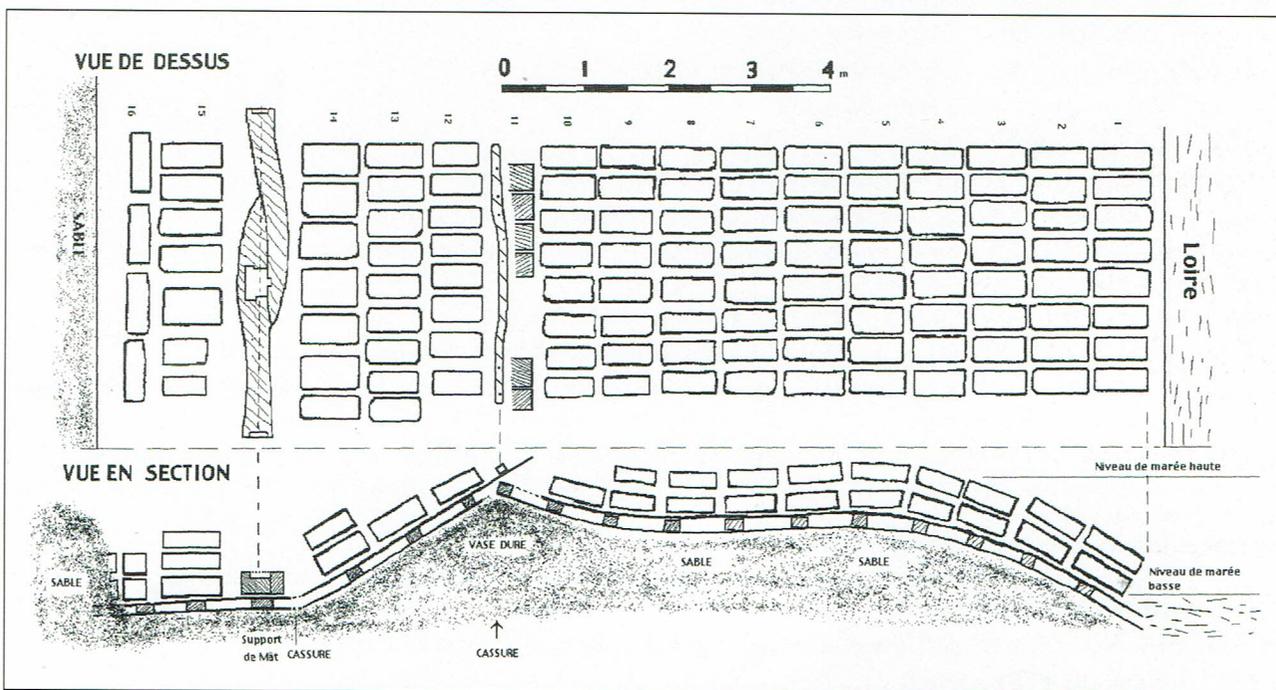
Nous avons recensé près de 200 blocs de tuffeau, mais nous ne pouvons pas, en deux saisons, estimer la totalité du chargement. Il a pu être récupéré en partie ou pillé, la couche supérieure étant probablement incomplète, et la hauteur de deux rangées étant nettement inférieure à ce qu'un chaland de ce type pouvait transporter. Un essai de reconstitution du site représente la synthèse de nos observations.

Essai de reconstitution du chaland échoué (en plan et en coupe) - Réalisation : A. Lorin, 1997.

1/ Dimensions. Les dimensions d'un râble de fond intact ont permis de calculer sa largeur de 3 à 3,50 m. La longueur du bateau a pu être estimée en mesurant le chargement de tuffeau homogène qui s'étend sur 11,40 m. Nous avons dégagé l'emplanture du mât situé à l'origine presque au milieu du chaland. Nous considérons que seulement la moitié du site a été dégagé et que sa longueur totale est donc supérieure à 20 m. Pour la hauteur des flancs, nous avons calculé que notre courbe intacte supportait un minimum de quatre planches horizontales, ajustées à clins, l'ensemble faisant au minimum 1,30 m de haut.

Le modèle de référence est un chaland de 1830. Ces plans sont dus aux études et calculs de François Beaudouin : ce modèle long de 26 m, large de 4,5 m et haut de 1,30 m est capable de charger 85 tonnes de marchandises, soit environ 1700 blocs de tuffeau du modèle de 50 kg trouvé sur le site.
