L'ETONNANT MASSIF D'ENTREE DU CHATEAU FORT D'ANCENIS

Bertrand BOQUIEN et Loïc MÉNANTEAU

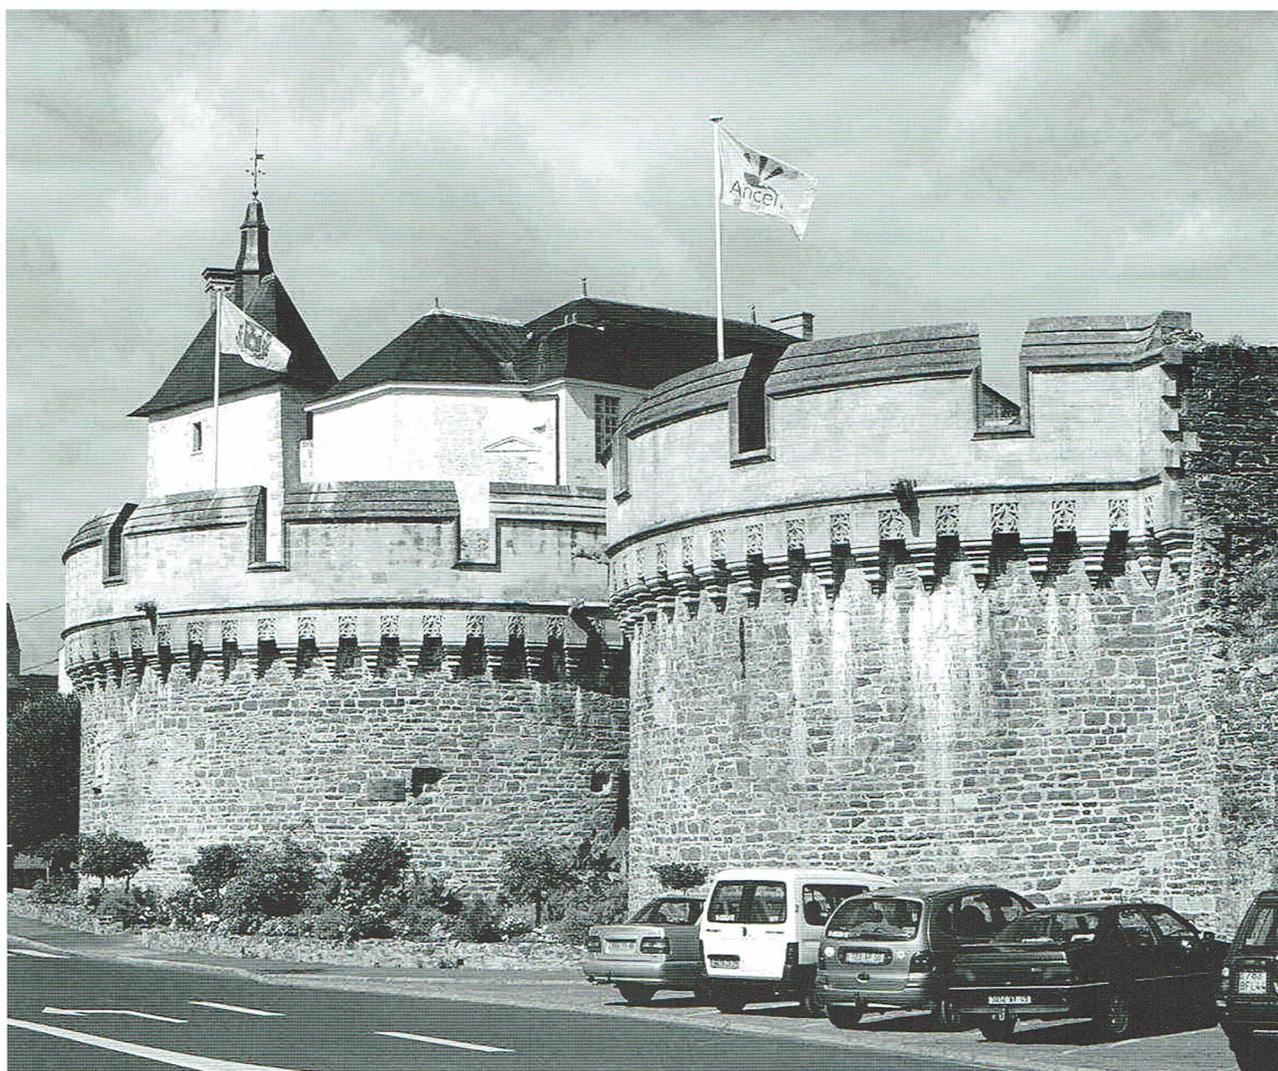
Les tours de l'entrée du château (été 2004)

Les tours ont été restaurées de 1994 à 1999. A gauche, au sommet de la tour nord, la "Tour de guet" et un pavillon d'habitation ont remplacé les plates-formes à canons qui occupaient le sommet du massif d'entrée à la fin du Moyen Âge. Le parapet crénelé actuel, avec son décor flamboyant, correspond à un premier remaniement dès le début du XVI^e siècle, peut-être consécutif aux destructions du siège de 1488.

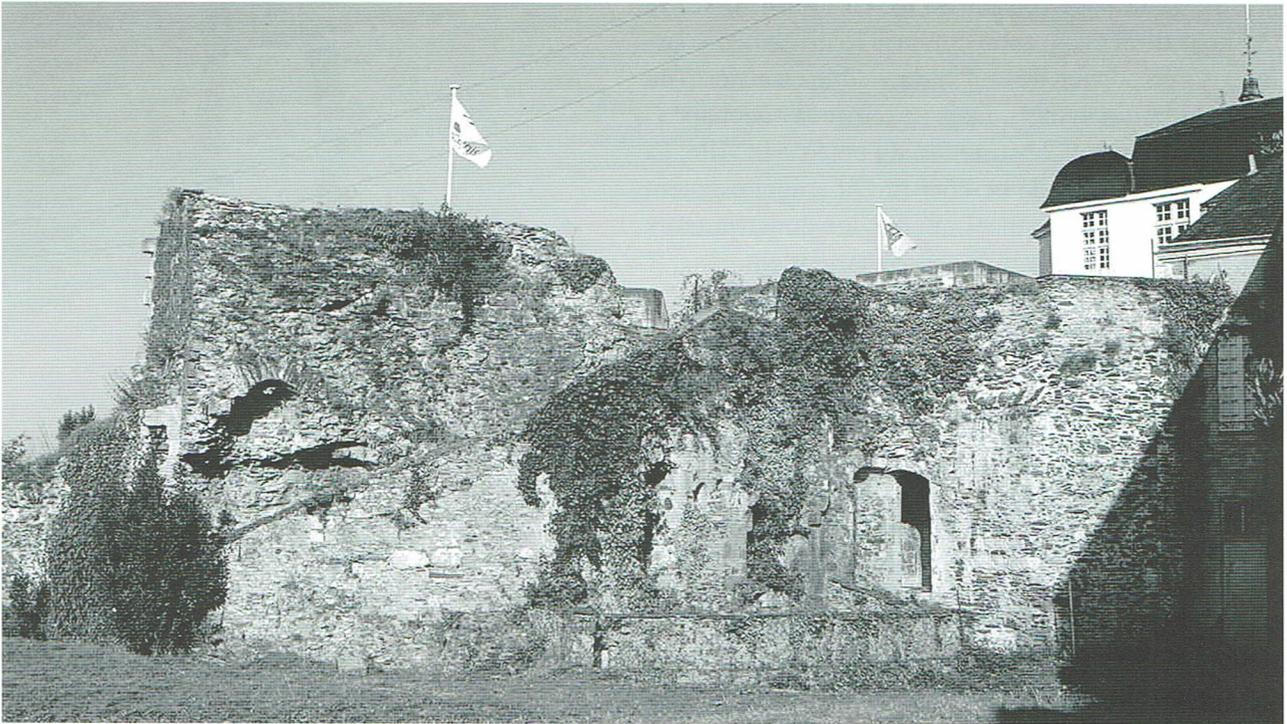
Partie ruinée du massif d'entrée dans le jardin du château

Ces ruines, situées en arrière de la tour sud, se sont révélées appartenir à une grande tour cylindrique, qui précéda

le massif d'entrée en ce point de l'enceinte.

La présence d'une cheminée et d'un puits démontrent que la tour était habitable. Son fort diamètre (tel qu'on peut le restituer à partir de l'arc encore visible) était celui d'un ouvrage imposant. Sa hauteur reste évidemment inconnue. Mais tout suggère que cette tour était beaucoup plus élevée que les tours actuelles du massif d'entrée. Celui-ci est un ouvrage tardif, témoin d'une nouvelle génération de constructions élevées à une époque où la fortification s'abaisse et s'épaissit pour résister au canon. La grosse tour qui l'a précédé a toutes les chances d'appartenir à une génération d'ouvrages largement antérieure, celle d'une époque où les constructeurs recherchaient encore la hauteur. Elle pourrait bien appartenir au type décrit par André Mussat de "*la haute et massive tour de commandement qui précède les dangers de l'artillerie*"⁴. C'est un type très répandu dans la fortification bretonne de la seconde moitié du XIV^e siècle. On en trouve par exemple aux châteaux de Blain, d'Oudon, du Grand-Fougeray. Ces tours se caractérisent en particulier par une "*grande domination du terrain par la hauteur*" et par un "*rapport de près du tiers entre la hauteur et le diamètre*"⁵. Argument plus trivial en faveur d'une grande hauteur : l'importance de la fosse de latrines qui devait sans doute recevoir les conduits de plusieurs étages.

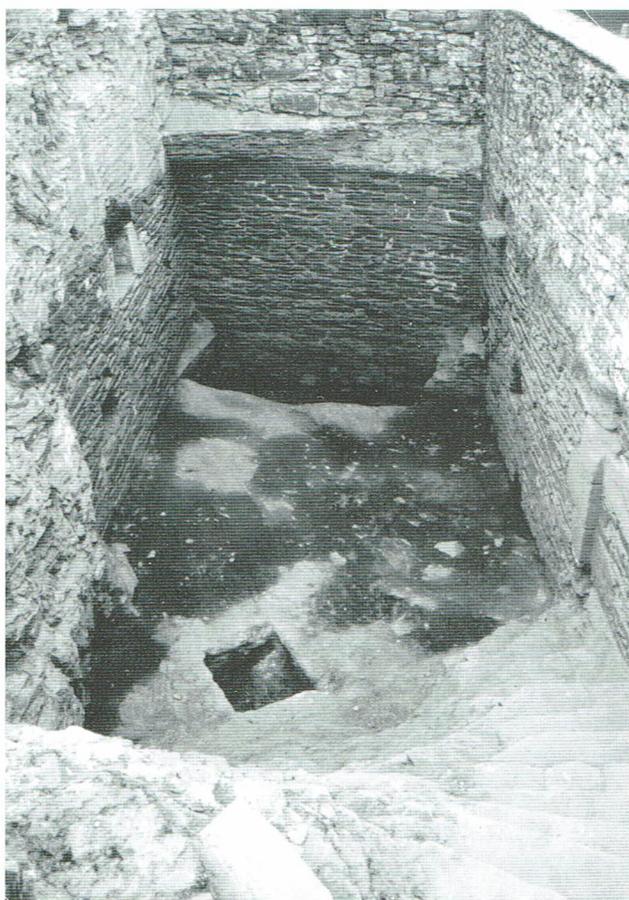
La réserve d'eau du jardin vidée et nettoyée (1975)
 Dans la seconde moitié du XIX^e siècle, l'Institution du Château a fait aménager dans les ruines (en fait dans les vestiges de la tour antérieure au massif d'entrée actuel) une réserve d'eau à ciel ouvert, en éventrant et en agrandissant une ancienne cave voûtée, déjà réutilisée en citerne. La vidange et le nettoyage de ce réservoir ont permis de dégager les vestiges de cette cave (au fond). Devant la cave, un puits vient d'être retrouvé. On en voit l'orifice carré sur la photo. Il sera fouillé l'année suivante et livrera un matériel archéologique abondant. *Fonds ARRA.*

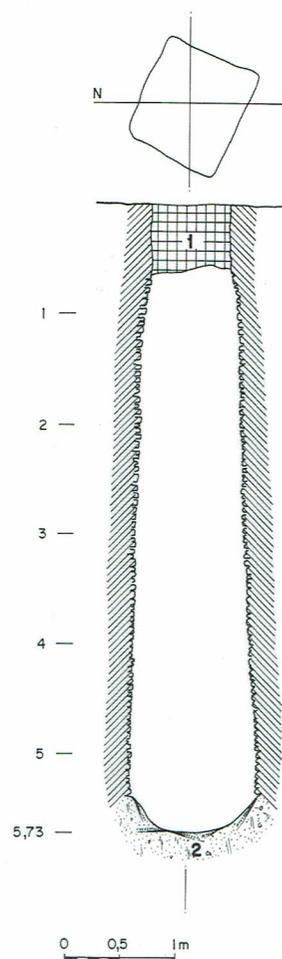
Plan et coupe du puits retrouvé à la base de la tour cylindrique

Ce puits, dont la partie supérieure a disparu lors du creusement du réservoir, est profond de 5,73 m dans son état actuel. Il a été comblé (en un temps très bref, semble-t-il) avec des pierres et des objets de toute sorte, puis obturé par un épais bouchon de maçonnerie.

Le puits fut fouillé en 1976. Les matériaux de comblement étaient essentiellement des pierres de schiste et divers autres débris de démolition (briques, ardoises, marches d'escalier à vis, etc.). Il y a également été retrouvé des céramiques, des ossements d'animaux (chiens, moutons,...), de nombreux objets de bois (tonnelet, poulie,...), un gantelet d'armure et trois outils de tailleur de pierre.

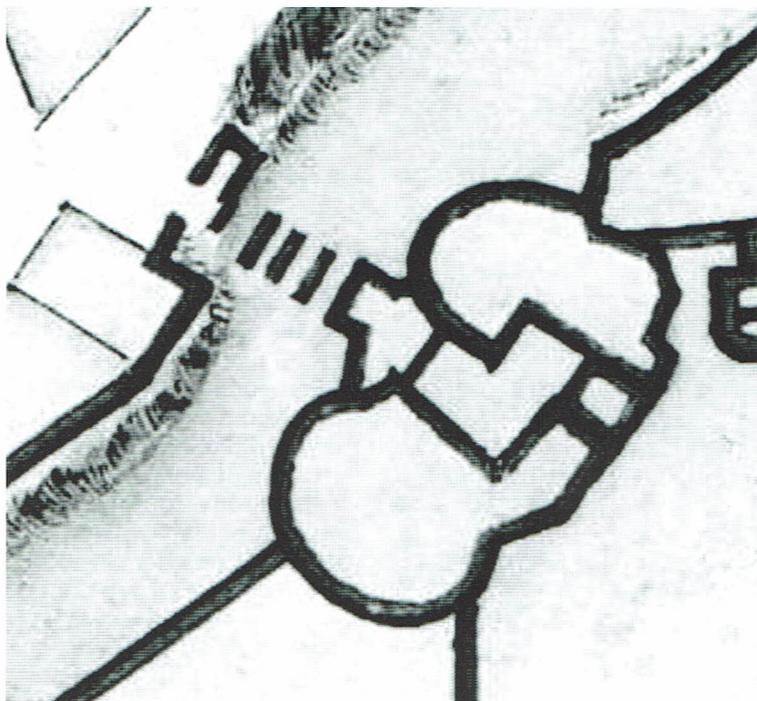
Le massif d'entrée sur le plus ancien plan du château

Le seul plan représentant le massif d'entrée dans son intégralité. Remarquer au bas du document le tracé circulaire de la tour sud qui se poursuit vers l'intérieur du château. C'est la base de cette partie arrondie qui a été retrouvée en 1976.

On voit en haut à gauche une construction située sur le bord des douves, qui gardait l'entrée du côté de la ville. Défense avancée ou corps de garde, permettant un premier filtrage des entrées ? Un pont franchit les douves (le dessinateur n'en a figuré que les piles). Il conduit à une plate-forme située entre les deux tours, devant la salle des ponts-levis.

Deux plans anciens permettent de connaître le massif d'entrée tel qu'il se présentait avant les transformations du XIX^e siècle. Il apparaît intact sur le Plan La Pointe, copie d'un plan levé avant le démantèlement du château en 1626-1627.

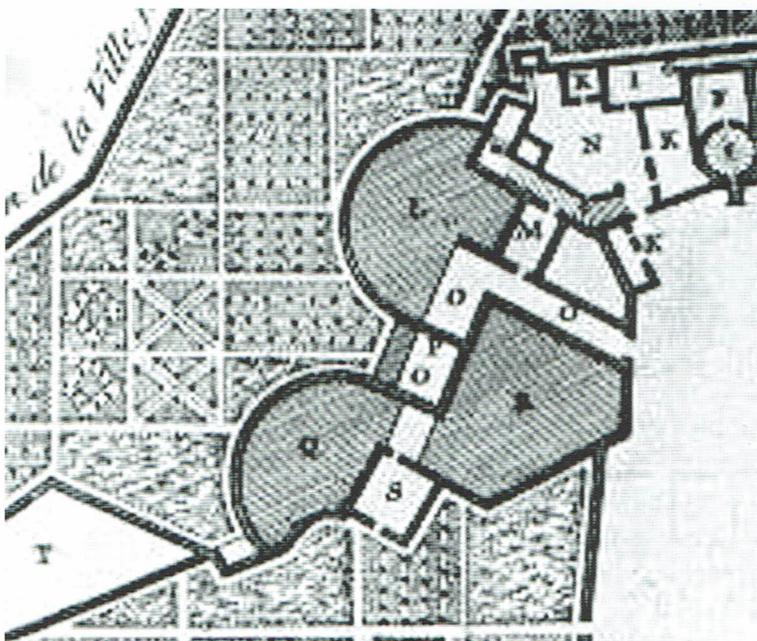
Le massif d'entrée au XVIII^e siècle

Sur le plan du château fort, datant du XVIII^e siècle, le massif arrondi qui prolongeait la tour sud le long du jardin a été détruit. Sans doute lors du démantèlement du château en 1626-1627. La démolition fut peut-être poursuivie lors des grands travaux d'aménagement du jardin que fit réaliser le marquis de Charost vers 1660. L'entrée est désaffectée. Le pont qui franchissait les douves a été détruit, et sans doute aussi le bâtiment situé à son entrée : le terrain en a été cédé en 1696 à René Letourneau, l'hôtelier de la Croix de Lorraine. Le plan du dispositif d'entrée apparaît bien nettement : on entre par la salle des ponts-levis (PO). Elle donne elle-même accès à une galerie coudée (O) qui ressort sur la cour.

En revanche, sur le "Plan du Château fort d'Ancenis", document du XVIII^e siècle, il est déjà mutilé. Mais le massif en arrière des ponts-levis est encore intact. Les démolitions les plus importantes sont à venir.

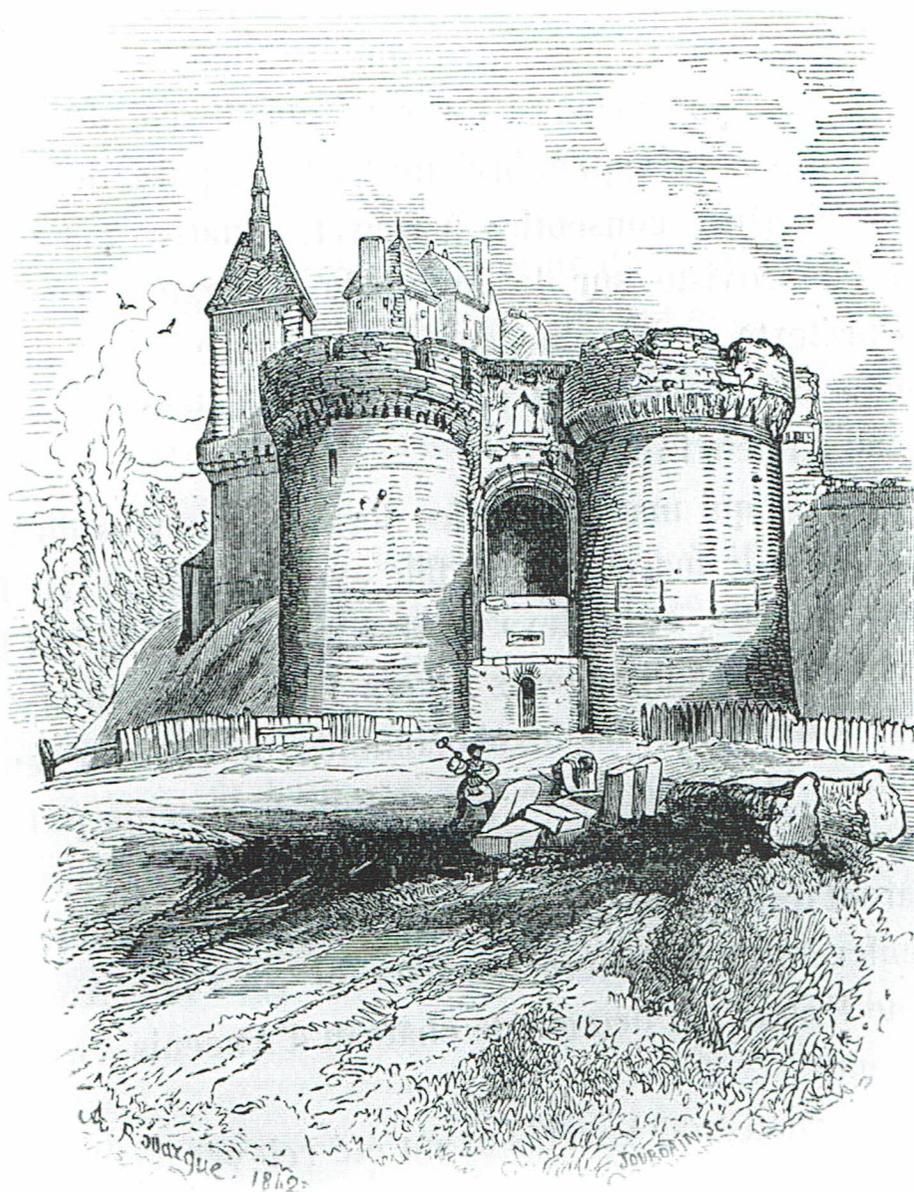
Les tours du château en 1842

Ce n'est qu'au milieu du XIX^e siècle que les tours ont pris l'aspect trapu qui nous est familier. Leur silhouette était très différente à l'origine : elles ont été enterrées jusqu'à mi-hauteur lorsque les douves furent comblées pour la construction d'une rue sur remblai dans l'axe du pont d'Ancenis. On remarque sous la porte centrale une poterne⁸ qui devait communiquer avec le fond de la fosse des ponts-levis, d'où un escalier remontait dans la cour du château. Au bas de la tour de droite, une ligne d'étroites ouvertures indique la présence d'une salle aux parois irrégulières, creusée à une époque inconnue dans la maçonnerie de la tour et dans le rocher qui la supporte.

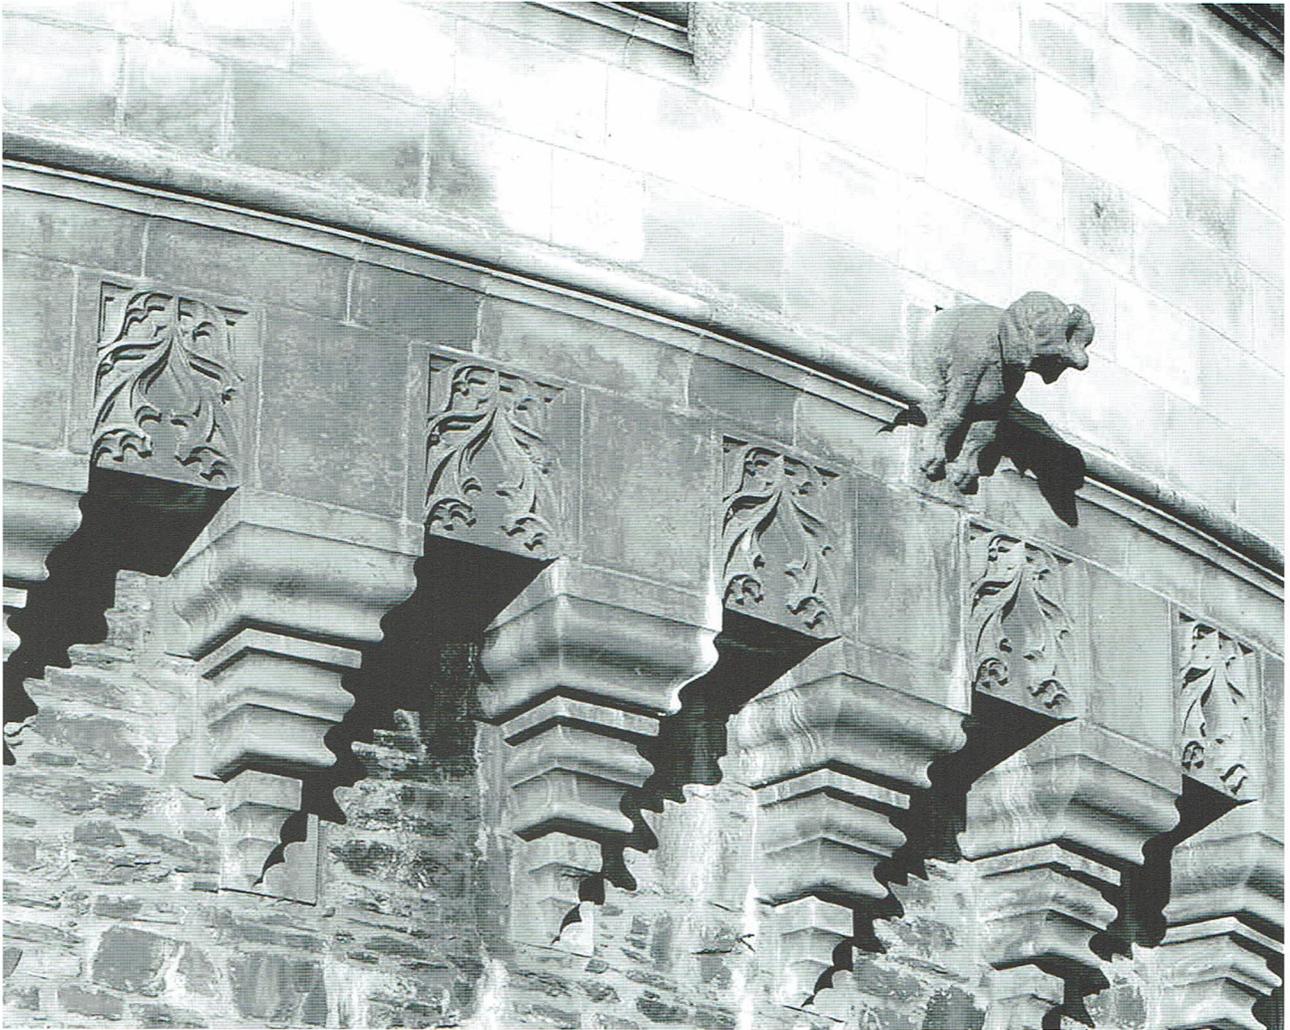
Couronnement restauré de la tour nord

Le couronnement des tours est constitué par un haut parapet en encorbellement, couvert en glacis et échancré de quelques créneaux très espacés. Il est orné de moulures à la base et au sommet. Une série de consoles pyramidales (du type dit breton), très ouvragées, simule une ligne de mâchicoulis. En réalité, ces mâchicoulis sont là pour le décor et pour leur valeur symbolique, car ils sont pour la plupart dépourvus d'orifice de jet. Des linteaux carrés, décorés d'un motif flamboyant, alternent avec des carrés nus, formant une frise au-dessus de la ligne des consoles. Les gargouilles sculptées dans le granit représentent des chiens de diverses races.

Le couronnement qui surmonte l'ensemble de la façade a fait l'objet d'une restauration récente. Au début des années 1990, il était complètement ruiné. Cette dégradation était due pour l'essentiel à la mauvaise tenue du tuffeau dans le temps. Le parement du parapet, n'étant plus soutenu par les corbeaux des mâchicoulis, était tombé en grande partie. Les vestiges de décor étaient presque informes. Il restait cependant quelques témoins des linteaux de mâchicoulis qui ont servi de modèles pour la restauration.

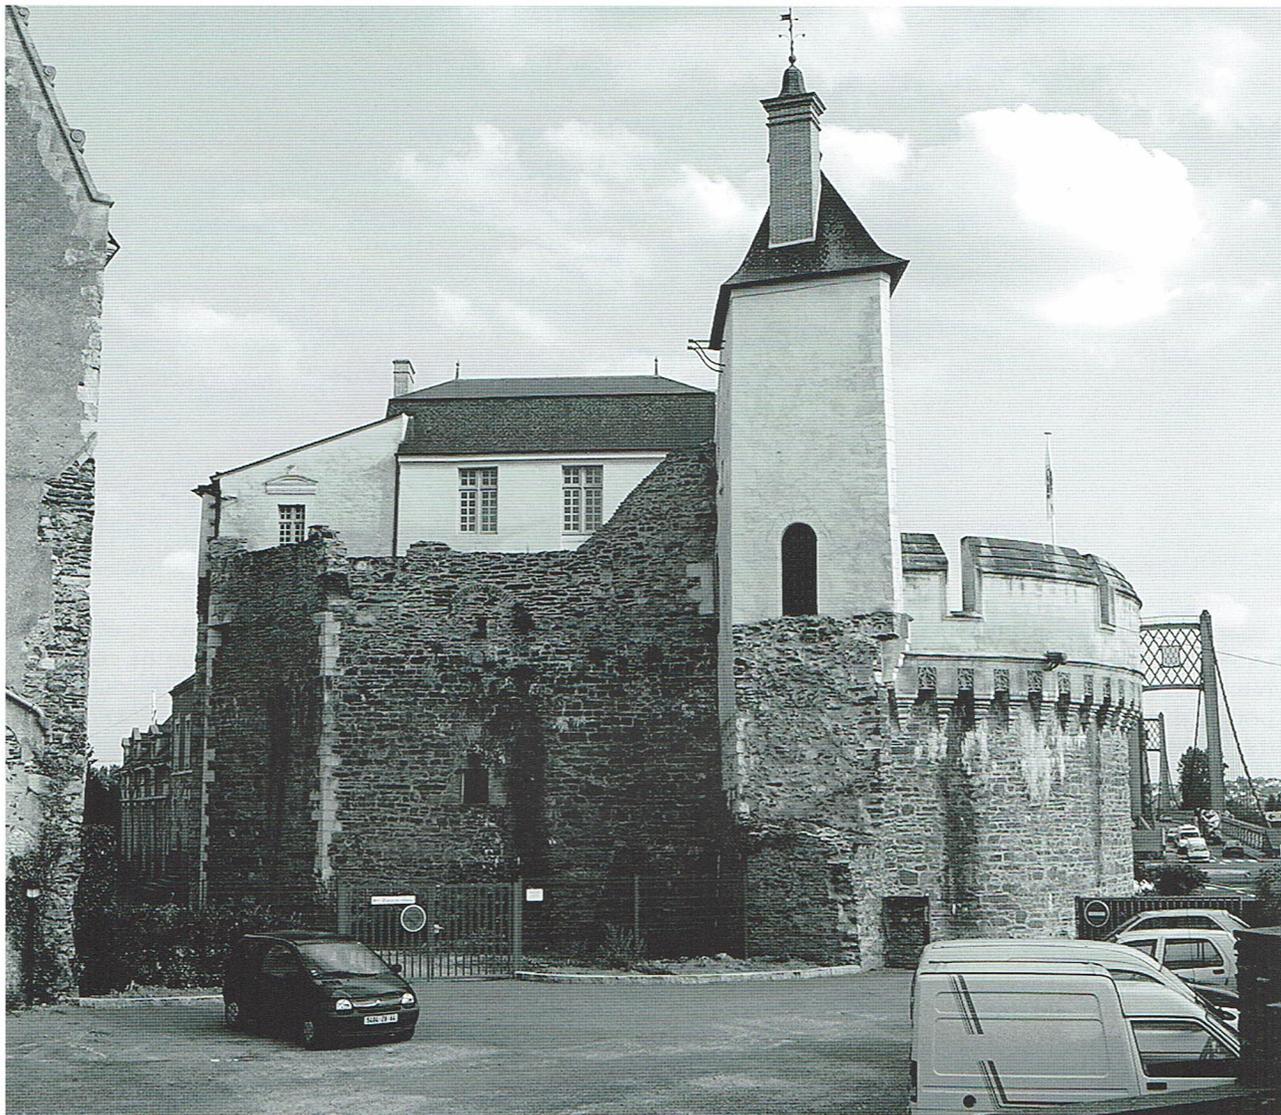
Un énorme massif...

Sur cette photo apparaissent, de part et d'autre du mur d'enceinte soutenant la "Tour de guet", les deux façades du massif d'entrée. A droite : les tours semi-cylindriques regardant la ville. A gauche, l'énorme massif polygonal regardant la cour. L'ensemble apparaît bien comme un bloc unique.

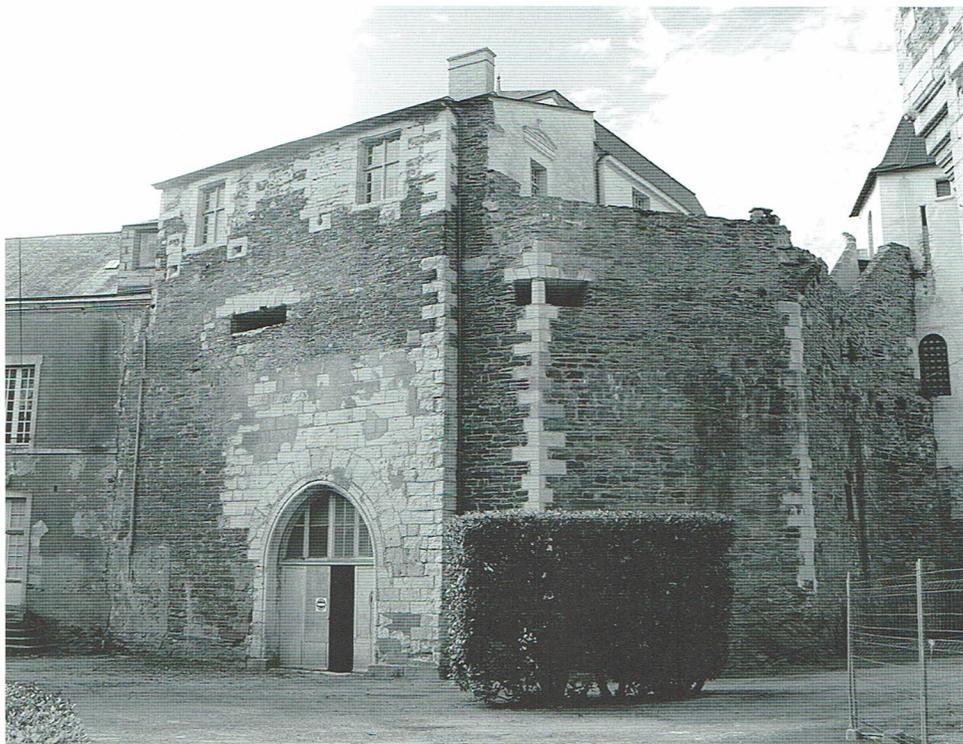
**La façade sur cour :
état en 2004**

Vers l'intérieur du château, le massif d'entrée se présente aujourd'hui comme un bloc de plan polygonal encore très imposant. C'est une sorte de "blockhaus", percé de rares ouvertures, hormis la grande porte au débouché de la galerie d'entrée. On aperçoit à gauche l'extrémité du bâtiment scolaire venu s'encaster dans le massif d'entrée, après une destruction partielle de celui-ci.

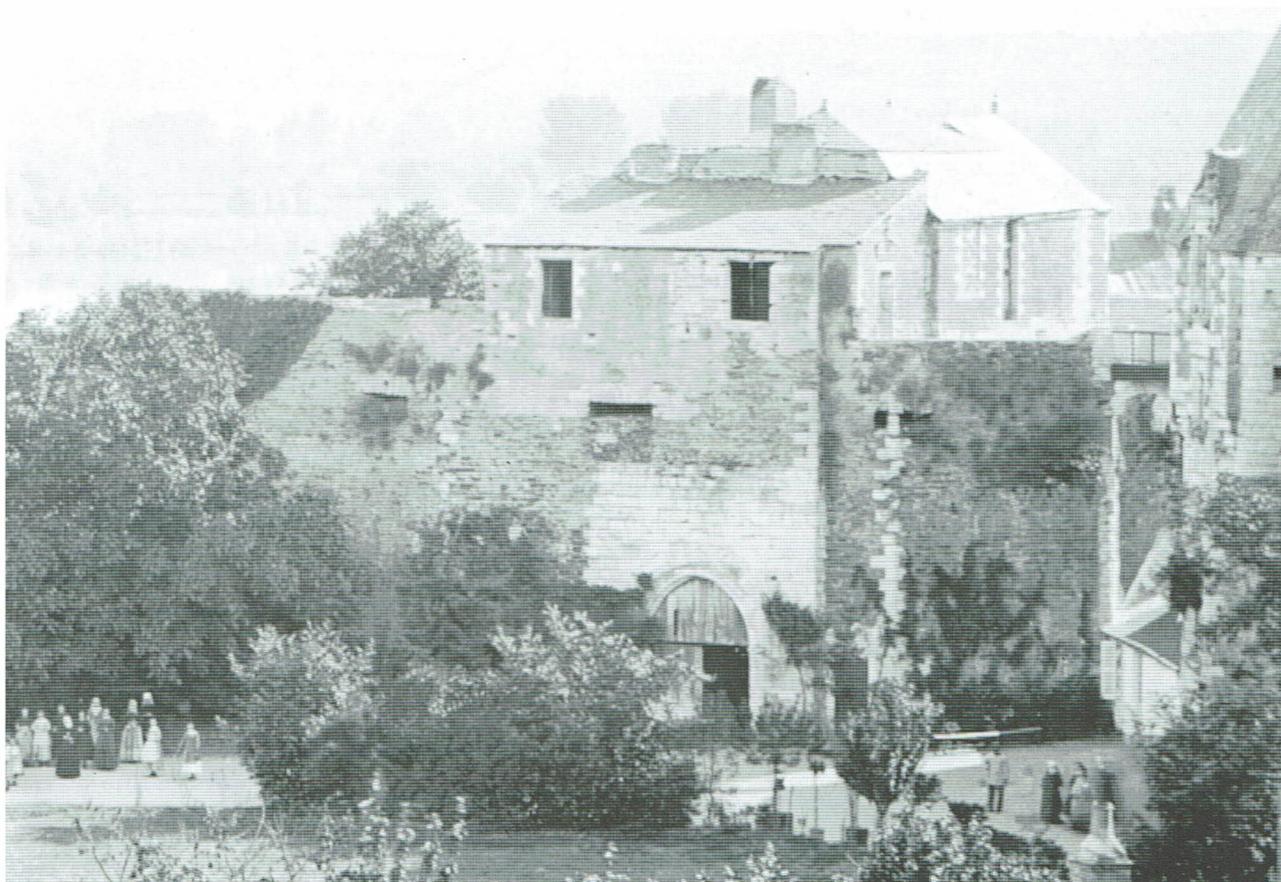
La même façade vers 1865

La bâtisse était beaucoup plus imposante. Le massif de maçonnerie surmonté d'une terrasse visible à gauche de la photo a été détruit à l'explosif en 1867-1868, pour construire le bâtiment scolaire. L'écrivain Léon Séché s'élevait contre les démolitions au château : *"Tous les jours il en tombe une pierre : aujourd'hui c'est le donjon qu'on éventre ; demain, c'est tout un pan de mur qu'on abat"*. On remarque, dans cette partie du massif d'entrée disparue, la fente horizontale d'une troisième canonnière supplémentaire, sur la même ligne que les deux conservées aujourd'hui. Fonds ARRA.

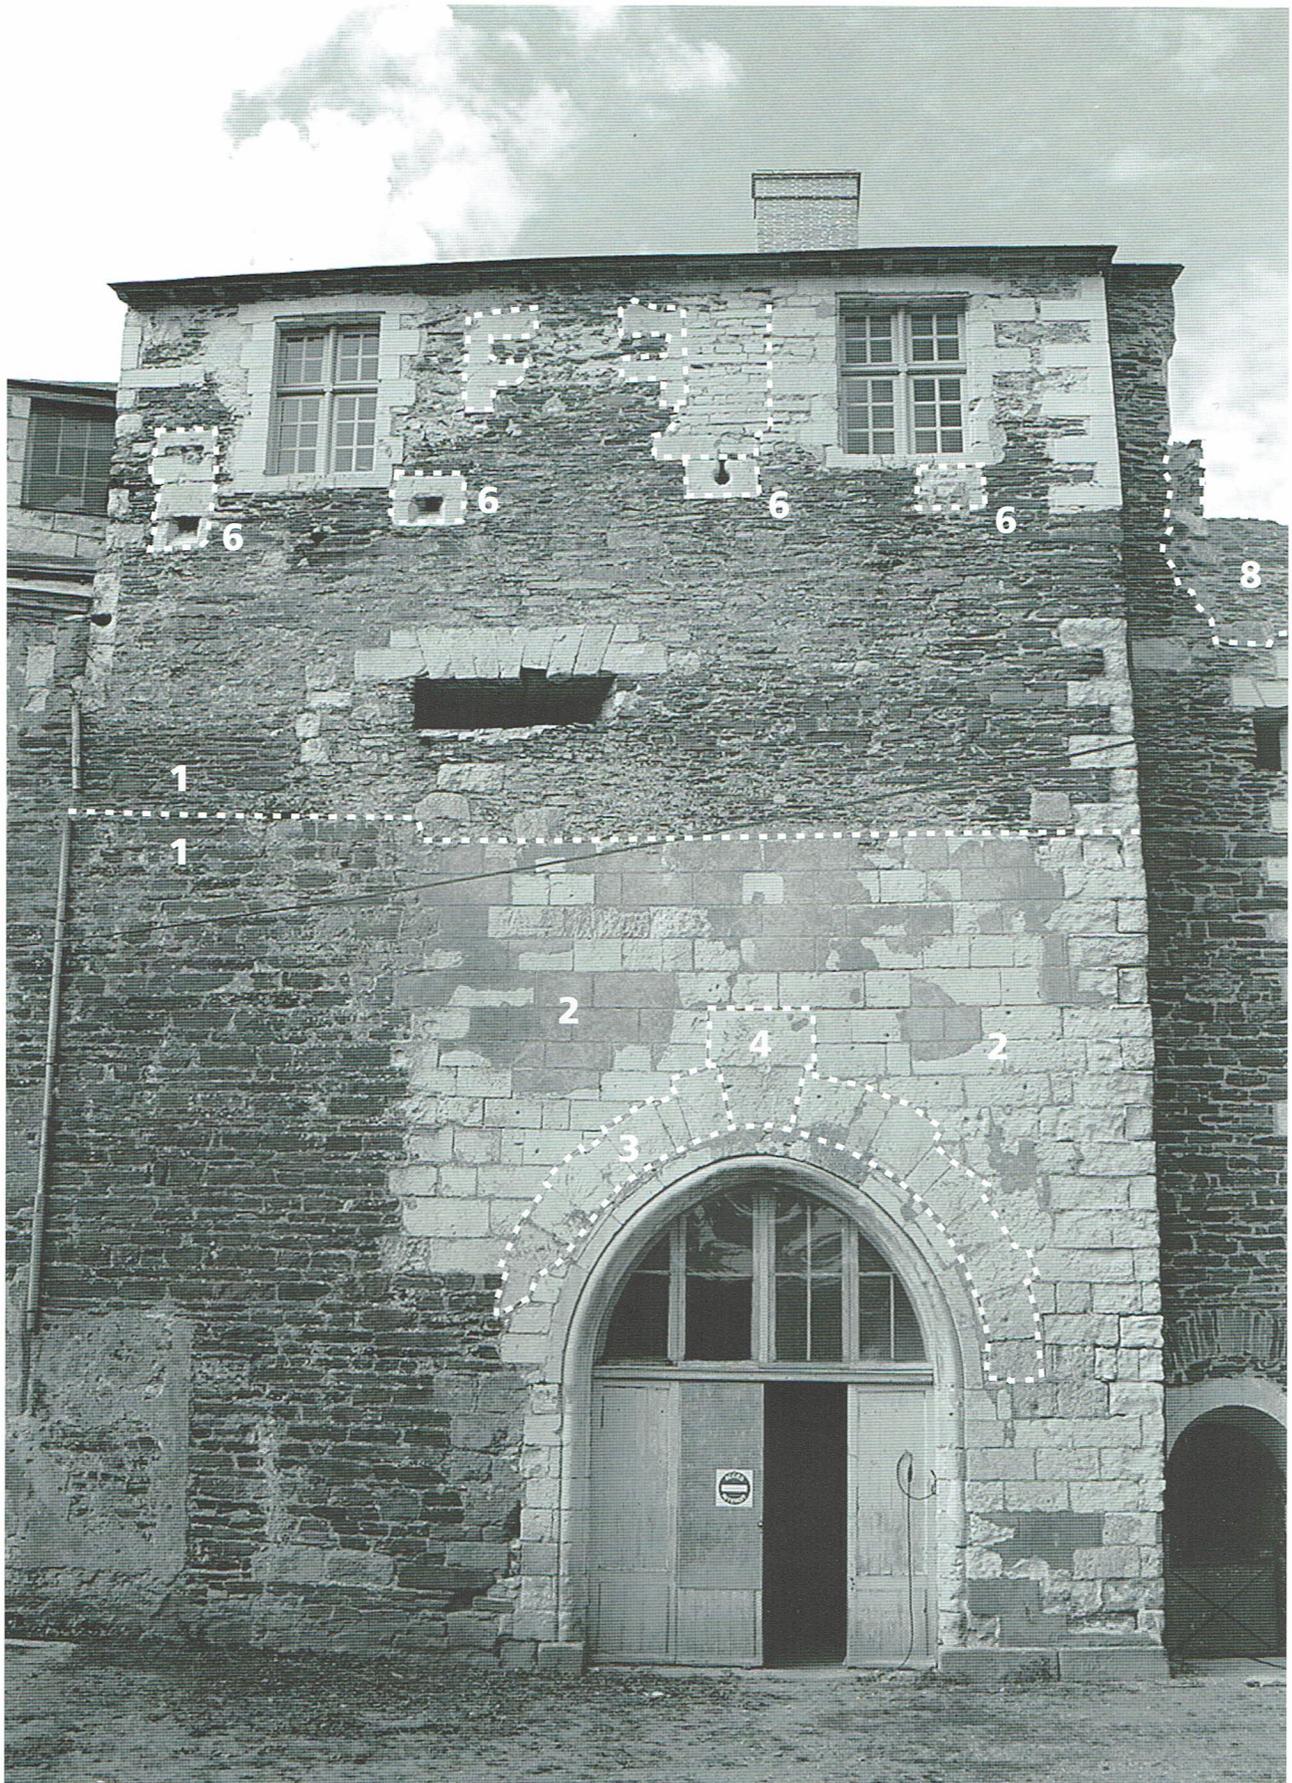
Coutures et cicatrices dans la façade sur cour du massif d'entrée

En examinant attentivement la façade du massif d'entrée sur la grande cour du château, on observe de nombreuses "anomalies". Elles témoignent d'une succession de remaniements et renseignent sur des structures disparues.

1 - A la base, sur quelques mètres de hauteur, un appareil soigné de blocs de schiste, semblable à celui qui forme le parement des tours face à la ville. Dans la partie supérieure, les pierres de schiste sont beaucoup plus minces et beaucoup moins régulières qu'à la base. Cette différence d'appareil témoigne probablement d'un dérasement du massif d'entrée, suivi par une reconstruction de la partie supérieure.

2 - Dans le parement de schiste s'intercale autour de la grande porte de la galerie d'entrée un large "panneau" de tuffeau, en appareil moyen régulier, constitué de blocs allongés. Ce parement semble avoir été rapporté après coup dans la façade. La galerie voûtée actuelle, dont ce portail semble solidaire, aurait-elle été reconstruite lors d'une campagne de transformations ?

3 - Le portail lui-même a été modifié. Son encadrement mouluré actuel, sans style, se loge maladroitement dans l'arc primitif, beaucoup plus vigoureux. Des pierres formant cales bouchent par endroit les interstices entre les deux arcs.

4 - Au-dessus de la clé de l'arc, un bloc dont l'épaisseur est celle de deux assises. Avec la clé, il forme une sorte de panneau qui portait peut-être des armoiries ou un motif décoratif.

5 - Une grande canonnière "à la française" s'ouvre vers l'intérieur du château. L'extrémité d'une seconde est visible à droite sur la photo. Une troisième s'ouvrirait autrefois à la même hauteur, à gauche dans le massif détruit en 1867-1868.

6 - Plus haut, une ligne de petites ouvertures pour les armes à feu. Cette seconde ligne est formée d'une série d'orifices ménagés dans des blocs de tuffeau : cinq (dont deux sont superposés) sont visibles sur cette façade. Cette ligne d'orifices de tir se poursuivait sur les pans voisins, jusqu'à la tour nord : deux sont encore apparents, et deux autres, aujourd'hui disparus, sont figurés sur une lithographie de Félix Benoist.

7 - Entre les deux grandes fenêtres qui s'ouvrent au sommet de la façade, des chaînages verticaux sont la trace de deux fenêtres plus anciennes et plus étroites. La fenêtre de droite a été obturée par des plaquettes de tuffeau. Sous cette fenêtre, une petite canonnière, composée d'un orifice circulaire, recevant l'arme et surmontée d'une fente de visée.

8 - Les arrachements d'une construction en encorbellement sont visibles dans un angle, au-dessus d'une canonnière. Il s'agit d'une échauguette de plan cylindrique, représentée sur le "Plan du Château fort" au XVIII^e siècle. Un texte de 1611 indique qu'il "est requis au tour du donjon de faire faire des guérites⁸". S'agit-il ici d'une de ces guérites ?

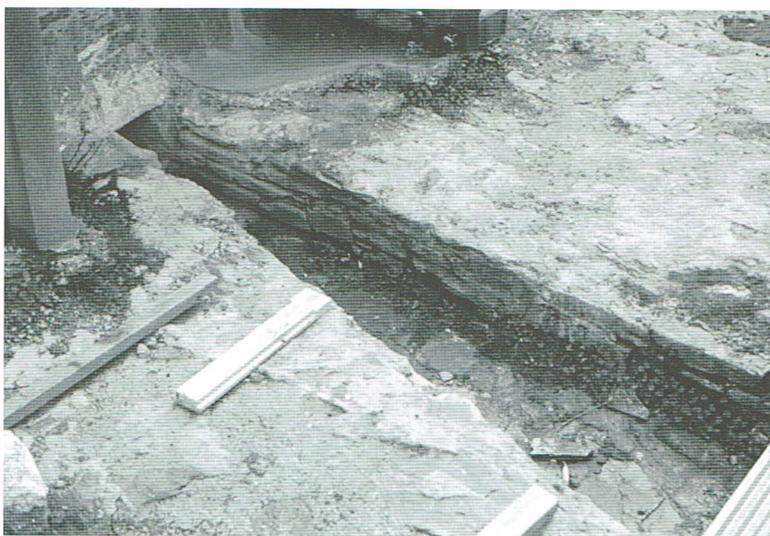
Dégagement d'une canonniers sur la tour nord

Vestiges d'une des dix grandes canonniers qui existaient au sommet du massif d'entrée. On voit ici l'ébrasement extérieur (dérasé) de la canonniers qui traversait la paroi de la tour. A gauche, on aperçoit l'embrasure intérieure encadrée de grès, qui s'ouvrirait dans une chambre de tir, réutilisée pour la construction d'un pavillon d'habitation au XVII^e siècle.

Ce pavillon s'est modelé sur les structures antérieures. Le parement intérieur des murs a été conservé : on y a retrouvé les ouvertures d'une série de canonniers. Mais, à l'extérieur, les murs très larges ont été amincis jusqu'à ne plus présenter qu'une petite fraction de leur épaisseur initiale, sauf face à la cour où le mur a été conservé dans toute son épaisseur. Cette épaisseur est telle qu'on a pu aménager au-dessus deux chambres supplémentaires d'une confortable largeur.

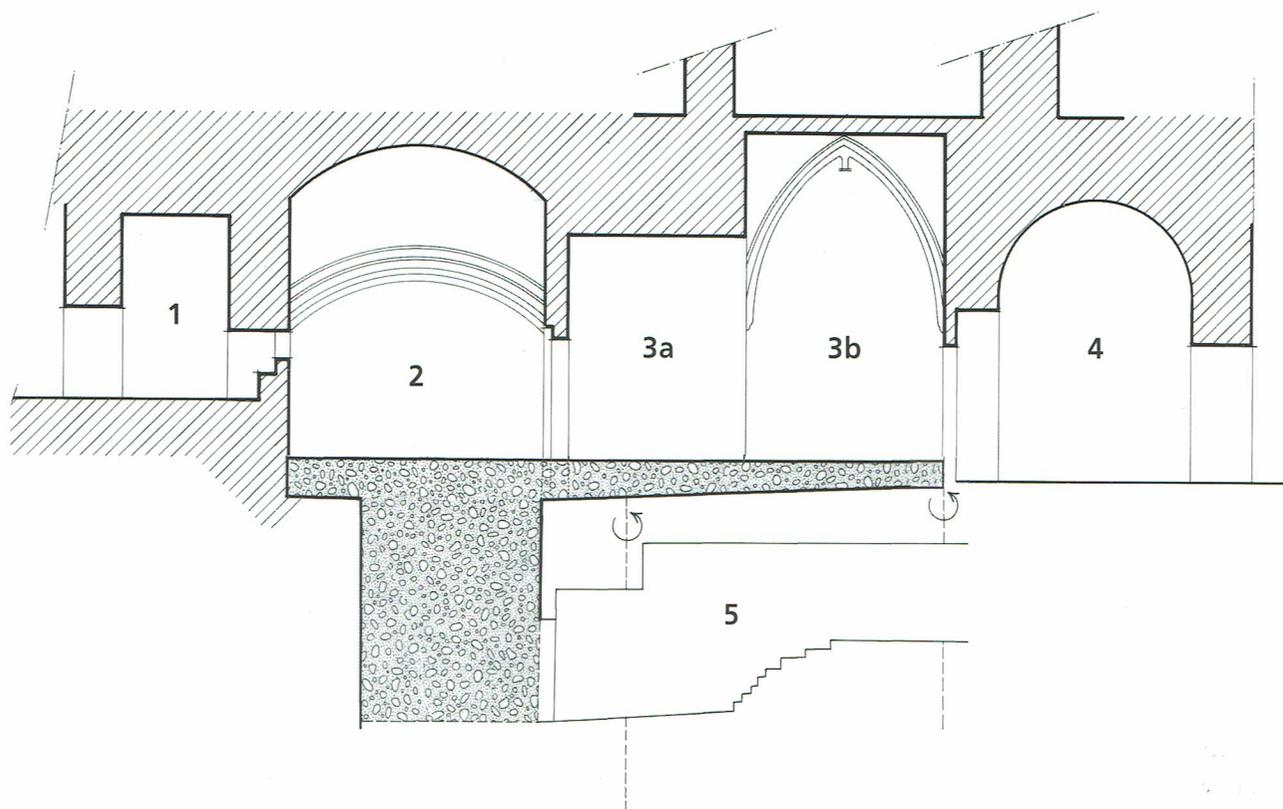
Coupe schématique de l'entrée du château (vue depuis la cour)

- 1 – Petit poste de guet surveillant la salle des ponts-levis, comportant une cheminée et sur les murs duquel on été découverts des graffitis.
- 2 – La salle des ponts-levis par où on pénétrait dans le château. Au fond, le grand arc tendu entre les tours. Les ponts-levis s'abattaient au-dessus d'une fosse d'environ 5 m de profondeur, aujourd'hui comblée. Le sol actuel est à 0,90 m au-dessus du sommet de la fosse.

- 3 – La galerie d'entrée. La première partie (3 a), voûtée en plein cintre, débouche sur un vaste hall couvert par des voûtes sur croisées d'ogives (3 b). Le sol a été remblayé jusqu'au niveau du sol de la cour.

- 4 – Salle voûtée (corps de garde).
- 5 – Escalier descendant de la cour jusqu'au fond de la fosse des ponts-levis. De là, il devait être possible de descendre dans les fossés, puisqu'on voit sur une gravure une poterne située entre les deux tours à plusieurs mètres sous le niveau du petit jardin actuel. L'entrée de l'escalier se trouve à droite du portail de la salle des voûtes (voir p. 56 et 64).

La salle des ponts-levis est une grande pièce voûtée, approximativement carrée (5,40 x 6 m)¹¹. Les visiteurs ont du mal à se représenter son aspect au temps où elle abritait encore les ponts-levis. La salle a été littéralement éventrée en 1867-68 quand on a fait sauter la plus grande partie du bloc qui la fermait en arrière. Cet énorme massif atteignait près de 9 m d'épaisseur. L'amorce en reste visible au fond de la salle.

La salle des ponts-levis est suivie d'une vaste galerie qui conduit à la grande cour du château. Une première partie, longue de 3,50 m, large de 3 m et voûtée en plein-cintre débouche sur un grand hall, plus élevé, qui lui est perpendiculaire. Ce hall, long de 11,20 m, large de 4,30 m, est couvert par deux voûtes jumelles sur croisée d'ogives. Au centre, une rainure ménagée entre deux arcs doubleaux permettait de faire coulisser une grande herse de 4,50 m de largeur.

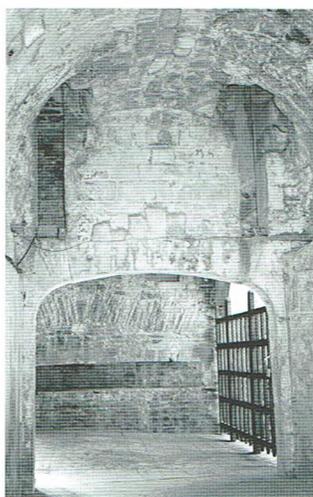
La porte charretière

Au fond, la salle des ponts-levis. La photo montre l'ouverture de la porte charretière surmontée des deux rainures à travers lesquelles pivotaient les bras (ou "flèches") grâce auxquels on relevait le pont-levis, suspendu par des chaînes. La porte piétonne n'est pas visible sur la photo.

L'emplacement des ponts-levis est facile à reconnaître : deux portes encadrées de feuillures rectangulaires dans lesquelles s'encastrent les tabliers des ponts-levis, de 4 m de longueur. Les rainures qui les surmontent, en se prolongeant dans la voûte, servaient au passage des flèches auxquelles les tabliers étaient suspendus par des chaînes. Un contrepoids à l'extrémité des flèches équilibrait l'ensemble et permettait d'abaisser ou de relever facilement les ponts-levis.

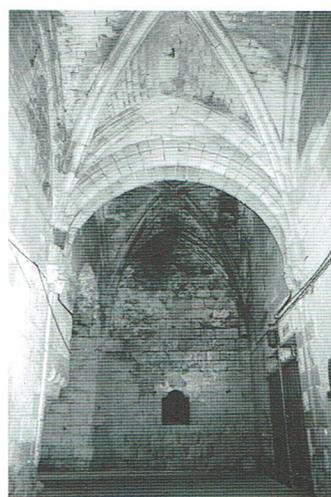
Le "hall" voûté

Avant d'arriver à la cour, on débouchait dans un vaste hall couvert de deux belles voûtes sur croisées d'ogives, à nervures prismatiques. Entre ces deux voûtes pouvait s'abattre une grande herse pour barrer le passage.

Après que l'entrée eut été désaffectée (une nouvelle entrée ayant été construite au nord de la cour), la galerie fut divisée en deux niveaux. On voit encore dans ses parois des trous et des saignées qui attestent la mise en place de poutres et donc l'aménagement d'un grenier. Dans l'une des voûtes du hall a été ouvert un orifice rectangulaire qui servait probablement à accéder par une échelle au bâtiment situé au sommet du massif d'entrée. Nous ne savons pas à quelle époque remontait ce grenier.

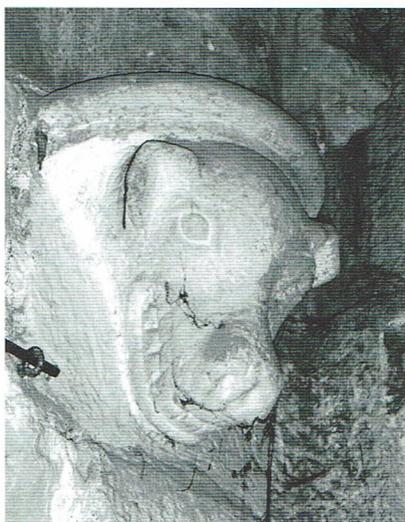
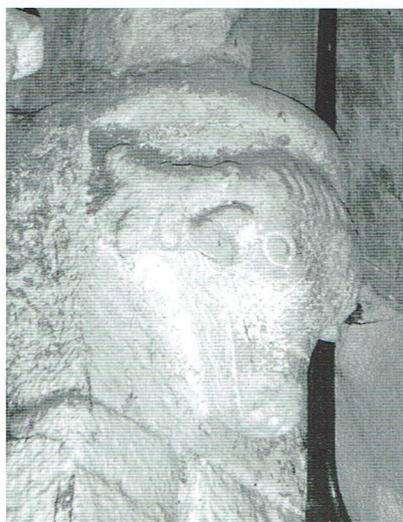
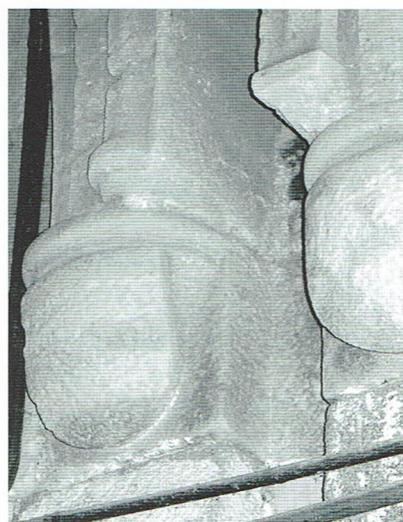
Culots sculptés encadrant le passage de la herse dans le "hall" voûté

Les nervures des voûtes retombent sur des culots figurés représentant des animaux ou des écussons. Ceux qui encadrent la herse, sculptés dans le granit, sont parfaitement conservés, hormis le martelage des armoiries. Ils représentent, d'un côté, deux têtes d'animaux (un chien montrant les dents et un bélier), et de l'autre deux écus aux armes bûchées, dont l'un portait les armes d'Ancenis. Les autres culots, en tuffeau, ont moins bien traversé le temps. L'un d'eux a même disparu.
